ダンロップ コンベヤーベルト社

TECHNICAL INFORMATION BULLETIN / 技術情報シート ABRASION RESISTANT BELTING / 耐摩耗性ベルト

INCREASING THE WORKING LIFE OF YOUR CONVEYOR BELTS

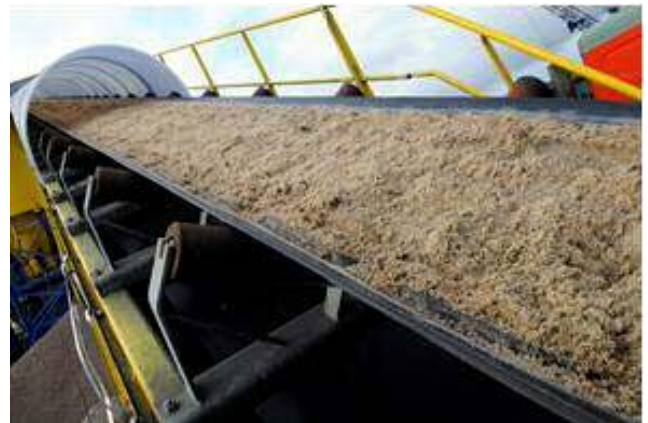
Misaligned drums and idlers cause extra wear / 調整不備のローラーやブーリは過剰摩耗の原因

Wear on the bottom cover of the belt is mainly caused by the friction contact with the drum surface and idlers. The rate and uniformity of this type of wear can be adversely affected by many other factors such as misaligned or worn drums and idlers set at incorrect angles. Factors such as ozone degradation (cracking) or an unclean environment where there is a build up of waste material can accelerate wear. Belt cleaning systems, especially steel edged scrapers, can also cause wear to the top cover surface.

ベルトの下カバーの摩耗は、主にプーリーやローラーとの接触摩擦によって起こります。このタイプの摩耗の速さと均一性は、調整不良や摩耗したプーリーや不適切な角度で設置されているローラーにより、大きく影響されます。またオゾンクラック（ひび割れ）やこぼれた搬送物が蓄積している悪環境などの要因によって、摩耗が加速する可能性があります。ベルトクリーニングシステム、特に鉄製のスクレパーは、上カバーの表面にも摩耗を引き起こす可能性があります。

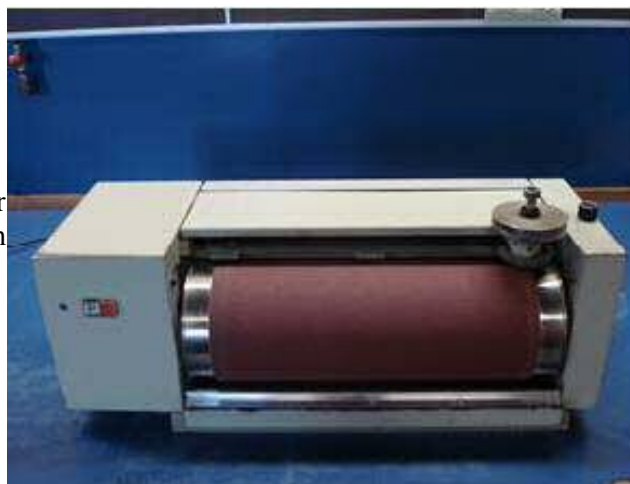
ISO / DIN Abrasion testing machine / ISO/DIN規格摩耗試験機

There are two internationally recognised sets of standards for abrasion, ISO 10247 (H, D and L) and the longer-established DIN 22102 (Y, W and X) standards. In general terms, DIN Y relates to ‘normal’ service conditions; DIN W for more abrasive materials and DIN X for resistance to cutting, impact (from high drop heights), abrasion and gouging resulting from large lump sizes of heavy and sharp materials.
