# BULLETIN TECHNIQUE

## LES EFFETS DE L'OZONE SUR LES BANDES TRANSPORTEUSES EN CAOUTCHOUC

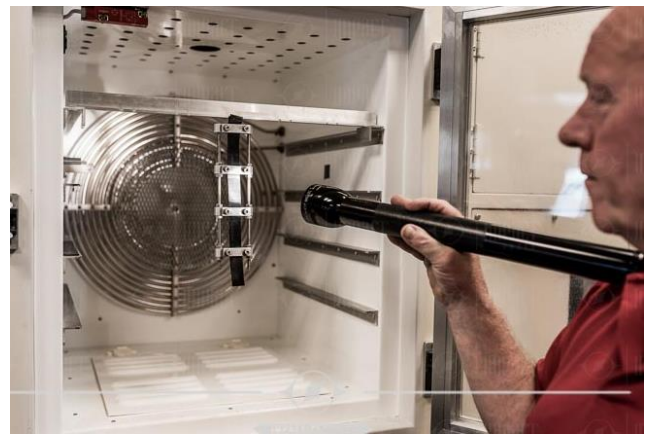
Tests en laboratoire Dunlop

Pour mesurer scientifiquement la résistance à l'ozone, des échantillons sont mis sous tension (allongement de 20 %) dans l'armoire de test à l'ozone et exposés à des niveaux très concentrés d'ozone pendant une période jusqu'à 96 heures. Chez Dunlop, les critères de réussite reposent sur le fait qu'un échantillon de caoutchouc ne doit présenter aucun signe de fissure après 96 heures (@ 20 °C, 50 pphm et contrainte de 20 %) dans l'armoire à ozone. Chaque échantillon est soigneusement examiné toutes les deux heures pour détecter les signes de fissures et les résultats sont soigneusement mesurés et enregistrés. En règle générale, sur la base de notre expérience, quand un échantillon présente des fissures superficielles après 8

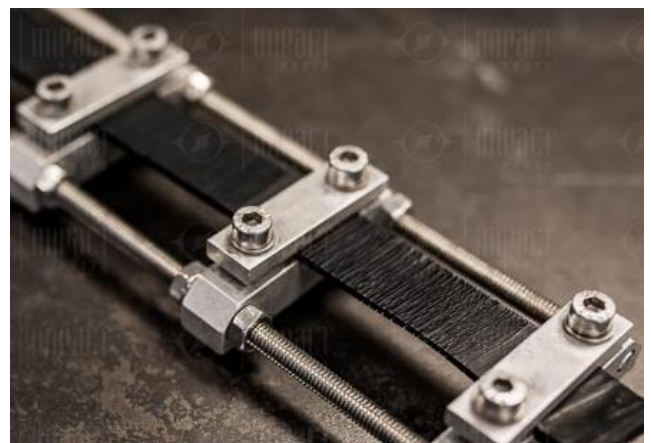
Les effets de l'exposition à l'ozone

Les fissures transversales s'approfondissent sous la contrainte répétée du passage sur les poulies et tambours et, si la distance de transition du transporteur est relativement courte, des fissures longitudinales peuvent aussi commencer à apparaître. Là aussi les fissures superficielles peuvent ne pas sembler inquiétantes, mais elles ont souvent des effets à long terme invisibles.

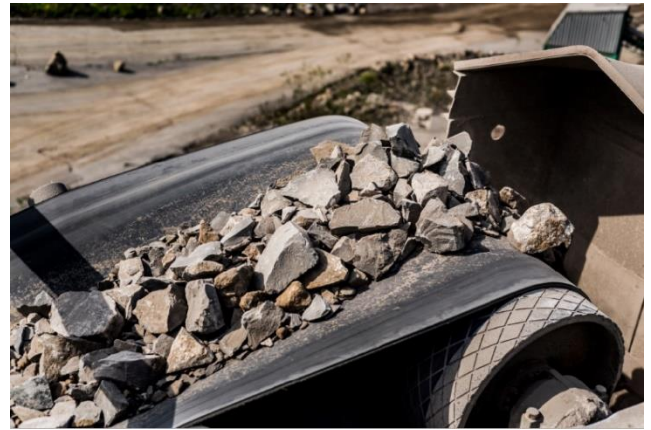
L'exposition à l'ozone peut réduire la résistance à la traction du caoutchouc, ce qui peut être extrêmement grave dans certaines industries.
