BOLETÍN DE INFORMACIÓN TÉCNICA LOS EFECTOS DE LA EXPOSICIÓN AL OZONO

THE EFFECTS OF EXPOSURE TO OZONE

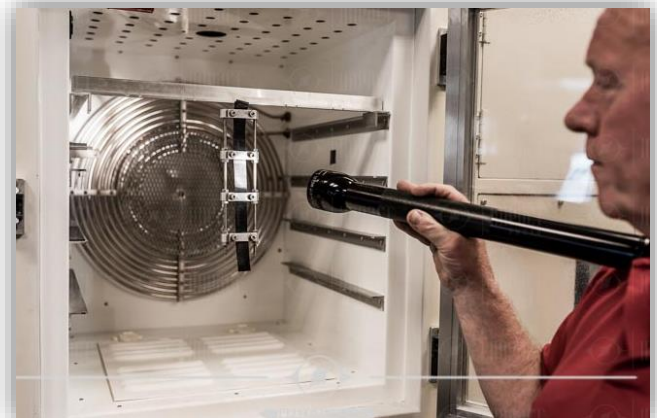
Las bandas que no funcionan bajo cubierta tienen tendencia a la aparición de grietas superficiales, que pueden ser muy perjudiciales para el rendimiento de la banda y su vida útil. Más importantes todavía son las consecuencias para el medio ambiente, la salud y la seguridad del daño causado por la exposición al ozono: las partículas de polvo procedentes de los materiales transportados se introducen en las grietas y después se caen durante el retorno de la banda por la cara inferior.

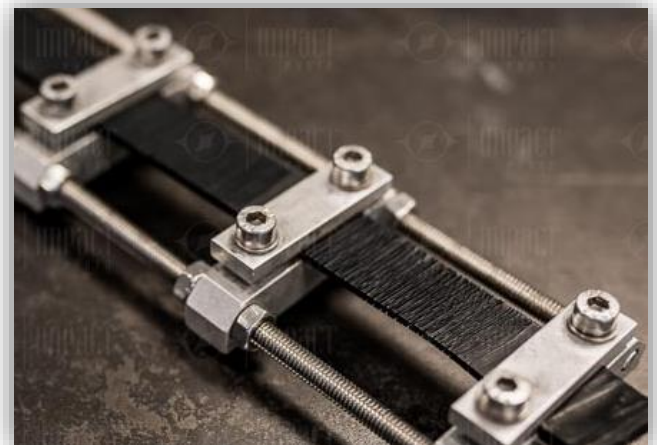
Las grietas superficiales pueden no parecer un problema grave al principio pero, después de un tiempo, el caucho se vuelve cada vez más quebradizo. Las grietas transversales se hacen más profundas debido a la tensión que sufren al pasar por las poleas y tambores. Si la distancia de transición de la banda transportadora es relativamente corta, pueden aparecer también grietas longitudinales. Insistimos en que, aunque las grietas no parezcan preocupantes al principio, suelen causar efectos a largo plazo.
